## EKSPERTYZA TECHNICZNA

dotycząca stanu technicznego części budynku Szkoły Podstawowej  
im. Orła Białego w Białotarsku wraz z oszacowaniem kosztów  
usunięcia nieprawidłowości

Gostynin, 21.02.2023 r.

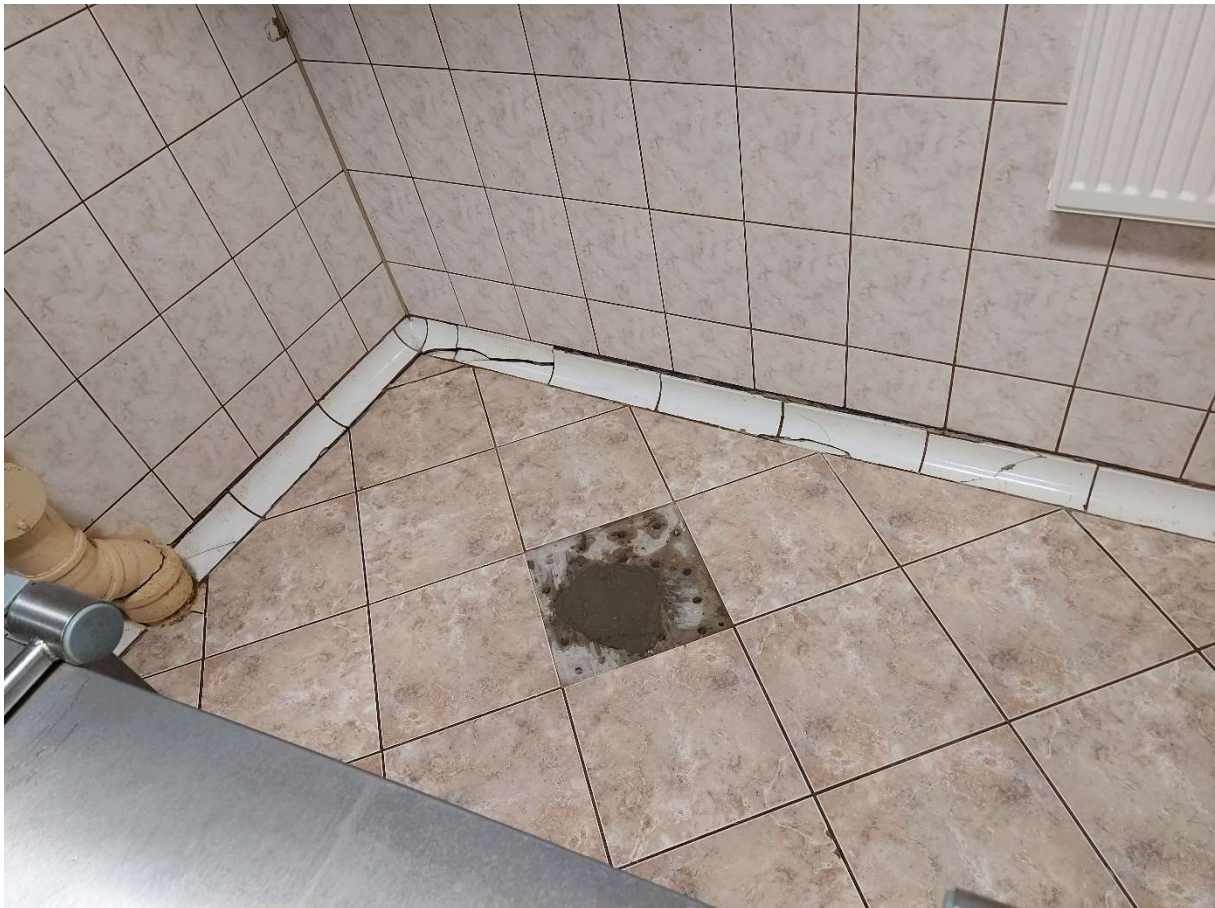
Fot. nr 1. Widok posadzki w kuchni

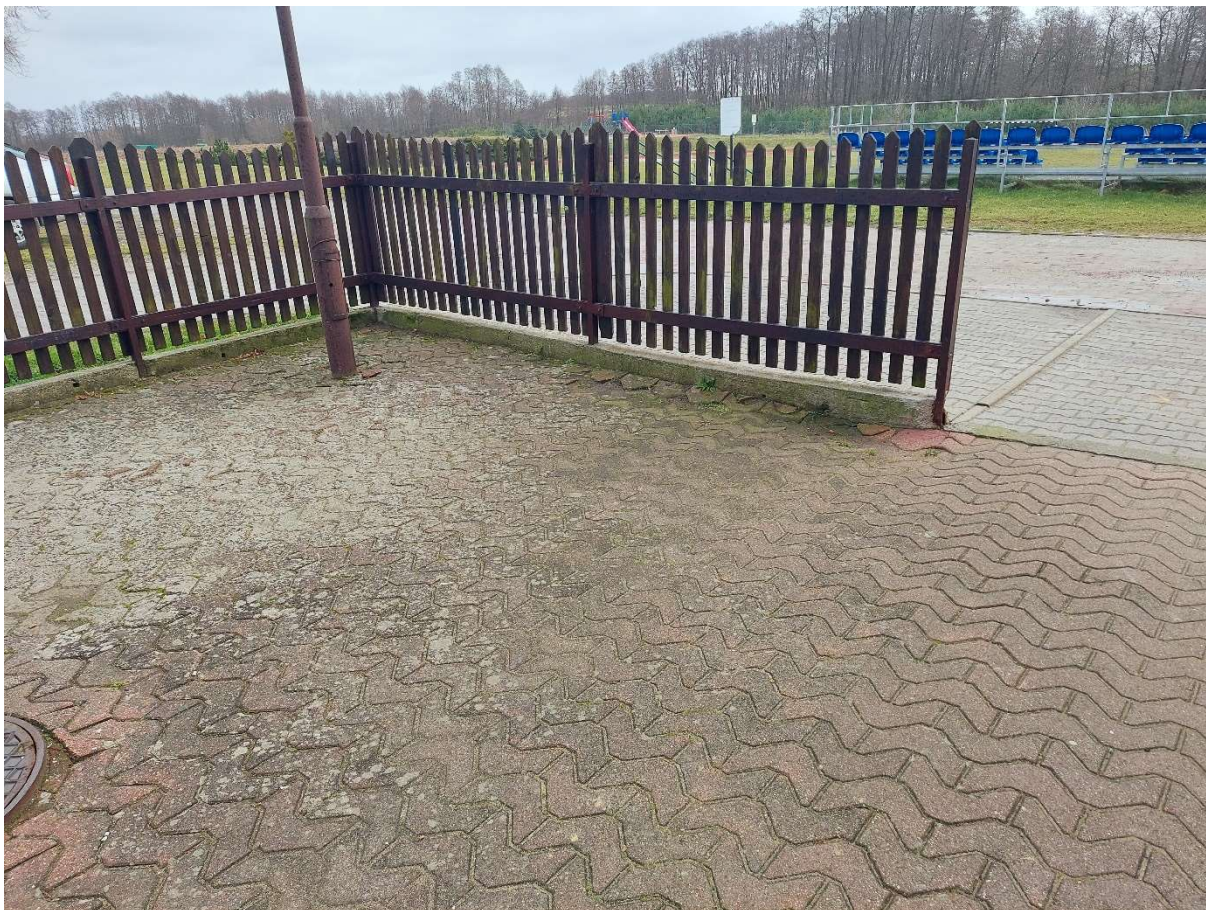
Fot. nr 2. Widok zapadniętego terenu w pobliżu kuchni w której nastąpił wyciek wody

Wskazany na fot nr 12 brak ciągłości rury jest efektem zapadnięcia się terenu w pobliżu kuchni (fot. nr 2). Usterka nie jest nowa, o czym świadczy zapadnięcie terenu bezpośrednio nad uszkodzoną rurą w 2015 roku (fot. nr 14).

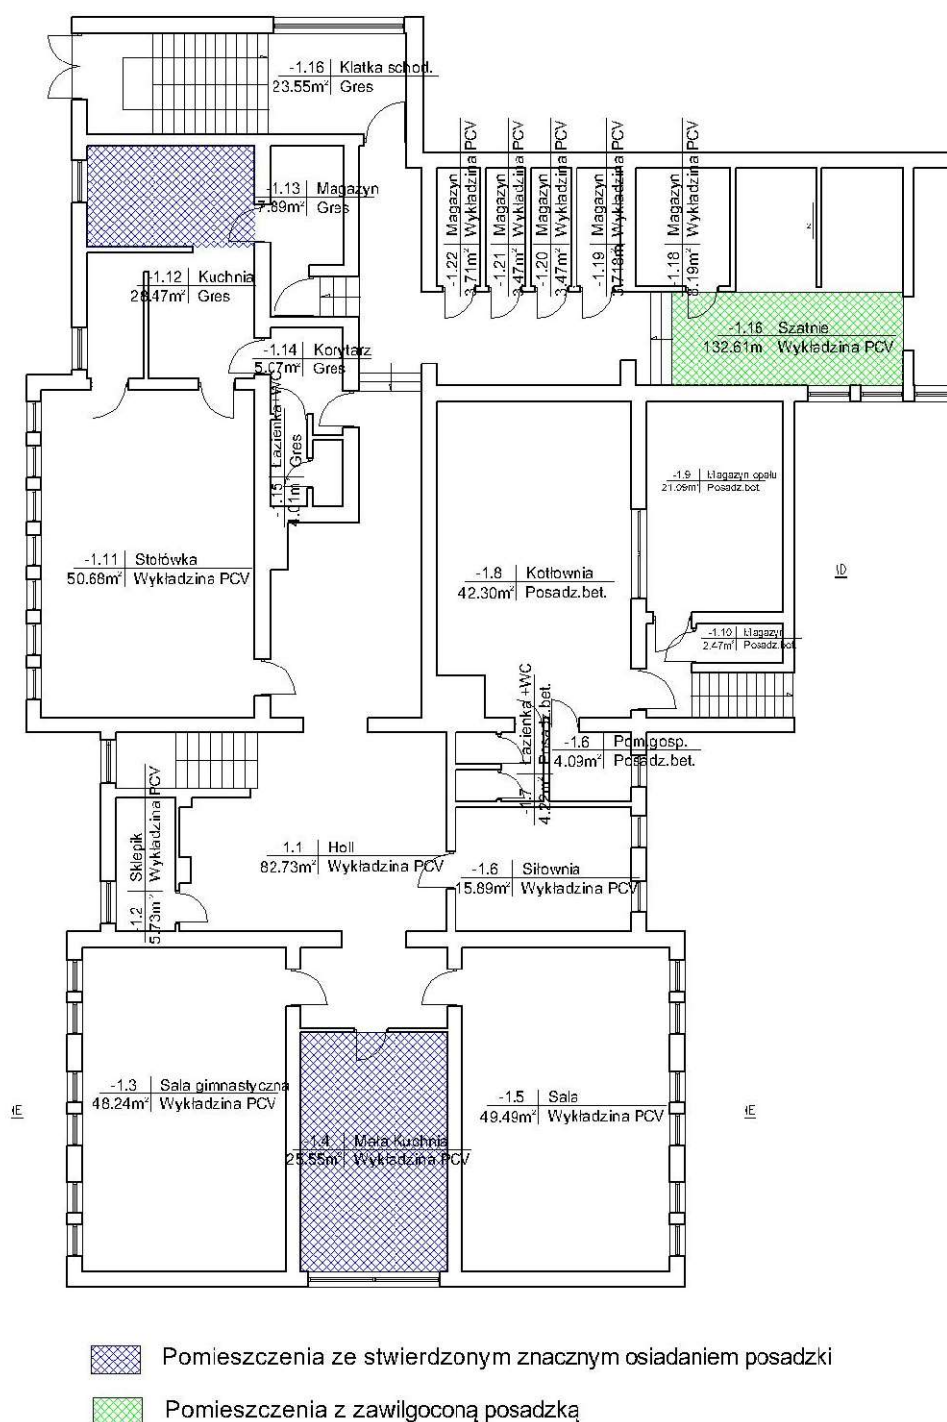
Posadzki kondygnacji podziemnej są zasadniczo w dobrym stanie technicznym. W dwóch pomieszczeniach stwierdzono jednak znaczące osiadanie posadzki, a w jednym jej nadmierne zawilgocenie. Miejsca uszkodzeń posadzki przedstawiono na rys. 2.

Rys. nr 2. Rzut pomieszczeń ze wskazaniem uszkodzeń posadzki kondygnacji podziemnej

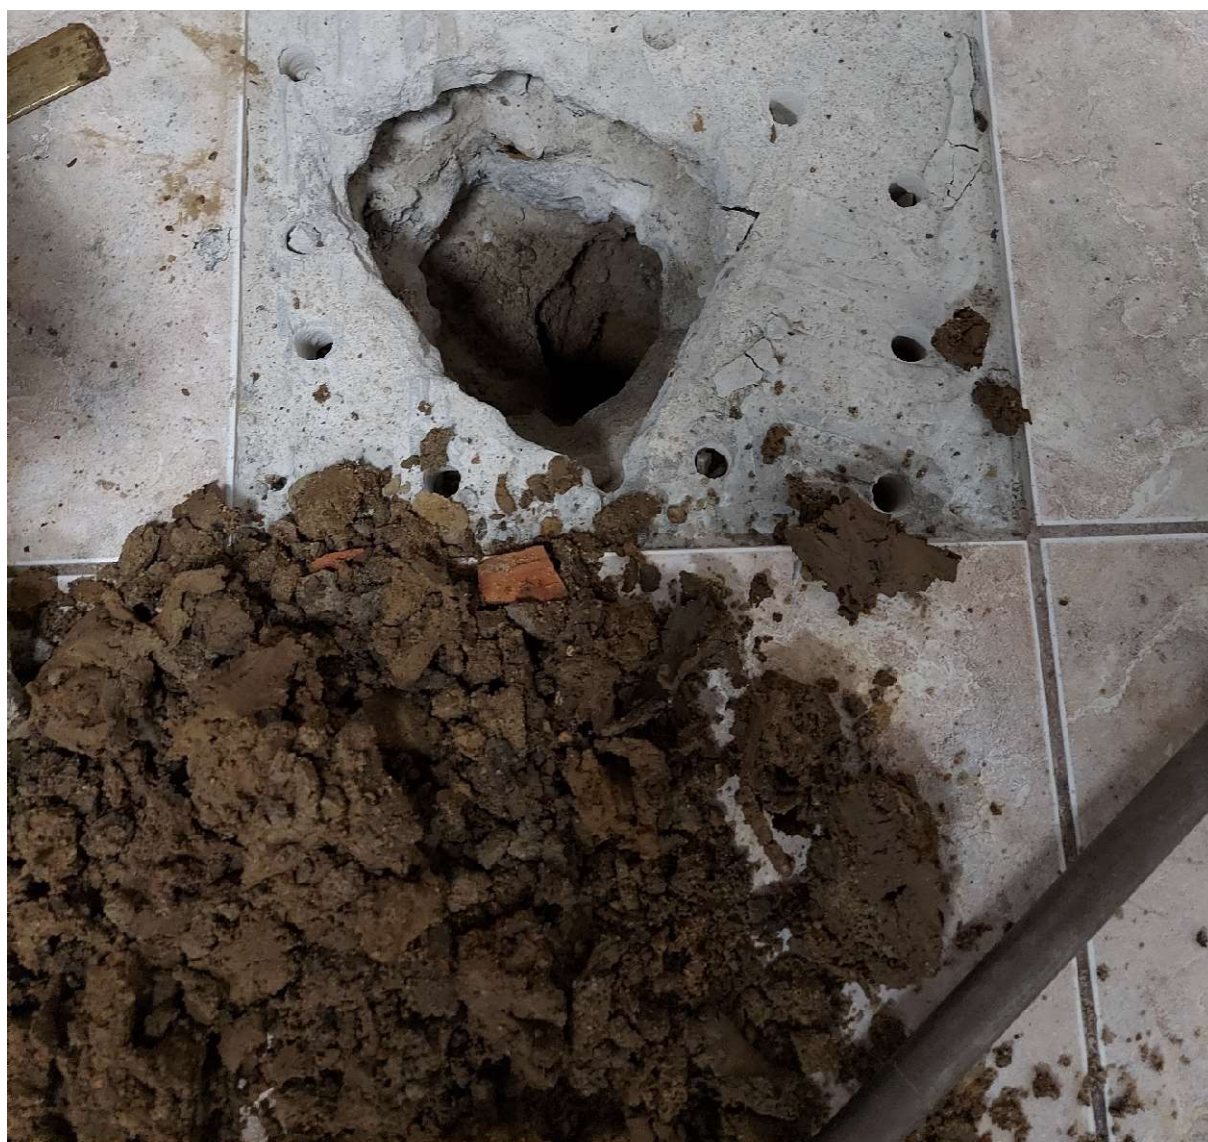
Fot. nr 3. Widok otworu badawczego nr 3 – w trakcie prowadzenia badań

Choć wskaźnik zagęszczenia podłoża z pospółki jest dobry, to nie osiągnął wartości maksymalnej, a więc nie wyklucza się możliwości osiadania takiej podsypki. Zwłaszcza przy kontakcie z dużą ilością wody, co w tym przypadku miało miejsce i wpłynęło na dogęszczenie podsypki, a w efekcie osiadanie całej posadzki. Nierównomierność osiadania wynika z niejednorodności podsypki – dodatków w postaci kamieni oraz gruzu oraz nierównomierności nawodnienia podsypki z pospółki.

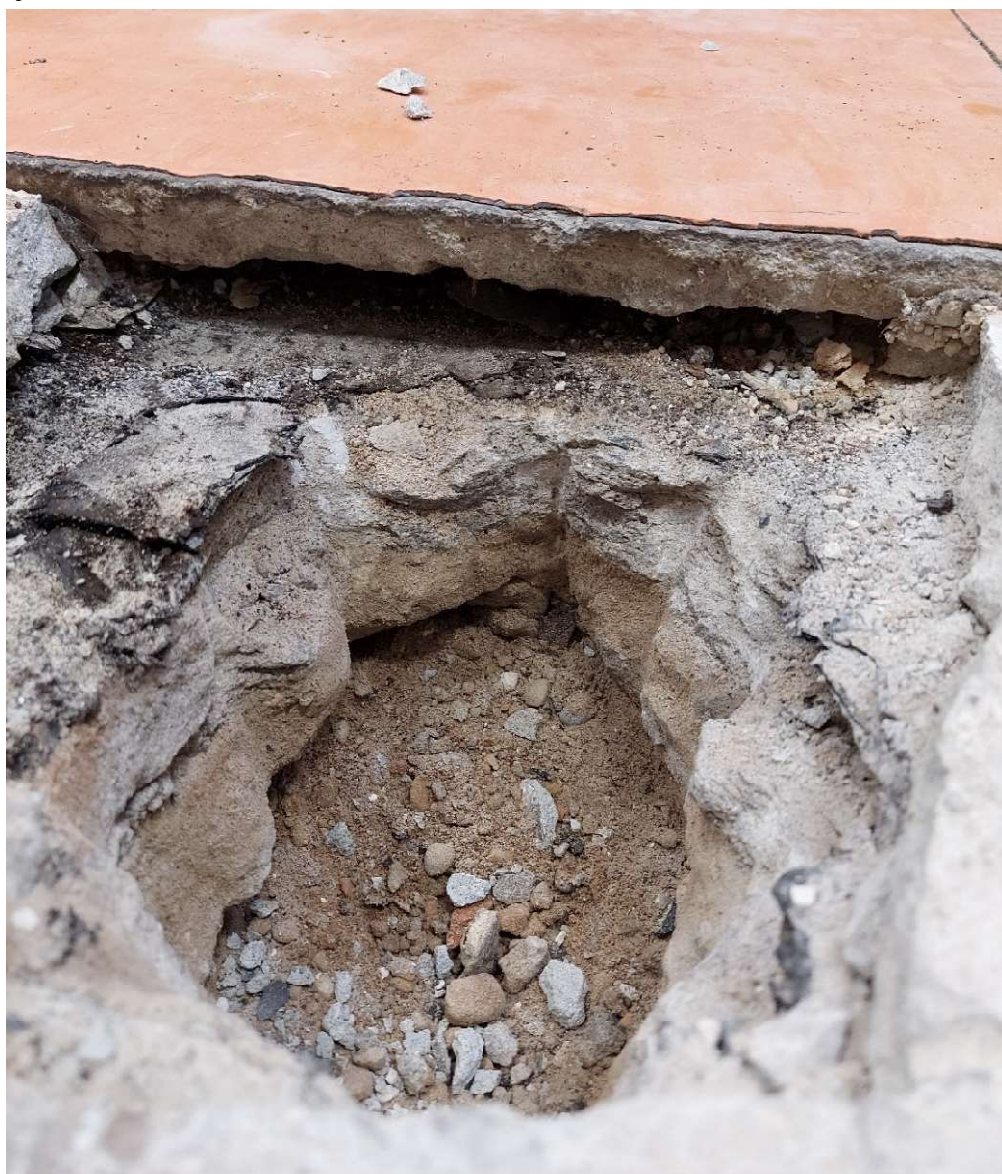
Fot. nr 4. Otwór badawczy nr 4 z widocznym pęknięciem posadzki

W celu oceny nośności podłoża i ustalenia przyczyn osiadania posadzki w pom. małej kuchni dokonano dwóch odkrywek posadzki w miejscu największego osiadania (otwór nr 4)

Wskaźnik zagęszczenia w punkcie nr 4 wynosi ok  $I_s=0,97$ , w punkcie nr 5 ze względu na dużą ilość gruzu oraz kamieni w warstwie podsypki badanie uznano za niemiarodajne. Różnica w grubości podsypki (70 cm – otwór nr 4 i 50 cm – otwór nr 5) oraz większa ilość gruzu w punkcie nr 5 miały wpływ na nierównomierne osiadanie.

- Osiadanie posadzki w pom. małej kuchni jest efektem niejednorodności materiału podbudowy posadzki – pospółki z domieszkami gruzu i kamieni. Należy rozebrać posadzkę wraz z podbudową, dogięścić podłoże oraz odtworzyć warstwy posadzkowe.

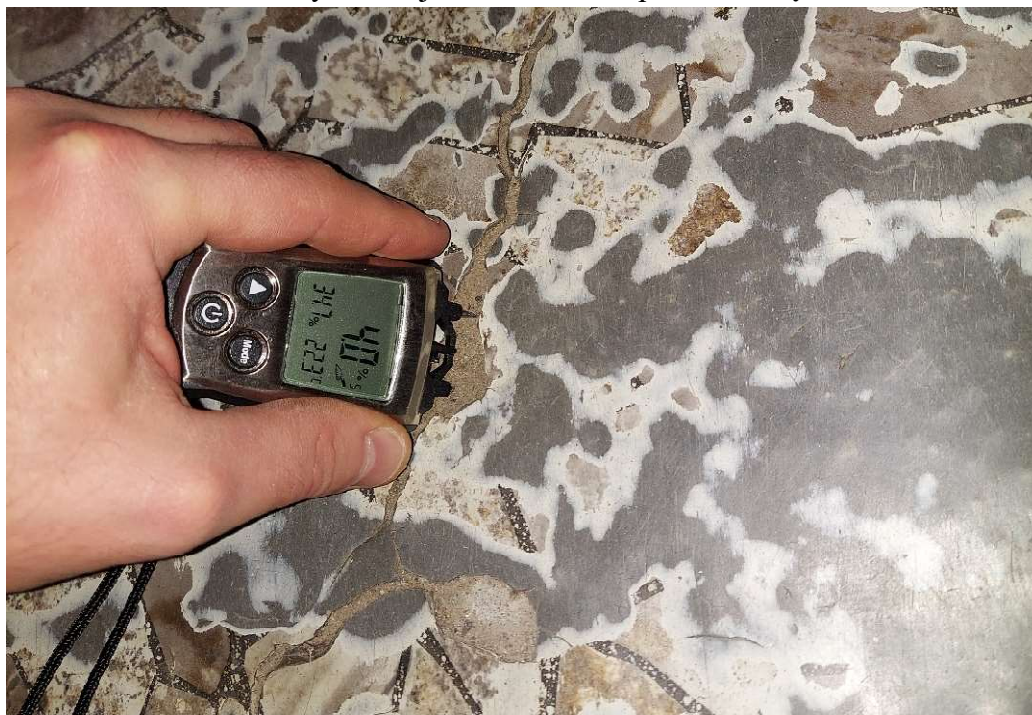
W pomieszczeniu szatni zaobserwowano nadmierne zawilgocenie posadzki. Wilgotność pomierzona wilgotnościomierzem Testo 606-2 wskazywała wartości od 4 do 5 % (fot. nr 5) przy wartościach wilgotności posadzki w innych częściach korytarzy do 1%. Ze względu na ciągłe intensywne użytkowanie pomieszczeń, pomiarów nie można uznać w pełni za miarodajne, jednak różnice w wartościach wskazują na problem zawilgocenia posadzki. Źródło tego problemu wynika z braku odpowiedniego odprowadzenia wody opadowej z dachów i terenów utwardzonych w rejonie dziedzińca przed szkołą.

Fot. nr 5. Posadzka w szatni w miejscu widocznego uszkodzenia wykładziny

- Zawilgocenie posadzki w pom. szatni wynika z gromadzenia się dużych ilości wód opadowych z dachu budynku oraz z terenu przy budynku tuż przy ścianie zewnętrznej szatni. Należy skierować wodę z dachu części wysokiej budynku na elewację północno zachodnią oraz włączyć do instalacji kanalizacji deszczowej. Ponadto zaleca się włączyć istniejące w tym miejscu rury spustowe do instalacji kanalizacji, co wpłynie na zmniejszenie ilości wód odprowadzanych drogą utwardzoną kruszywem i zmniejszy problem wypłukiwania kruszywa z tej drogi. Ponadto należy zaprojektować odwodnienie liniowe terenu w pobliżu ściany zewnętrznej szatni – na dziedzińcu szkoły. Posadzkę w szatni należy wysuszyć i wymienić wykładzinę PCV na płytki ceramiczne.

- Zdemontować istniejącą wykładzinę PCV.
- Wykonać nową okładzinę podłogową z gresu na zaprawie klejowej wraz z cokołami.

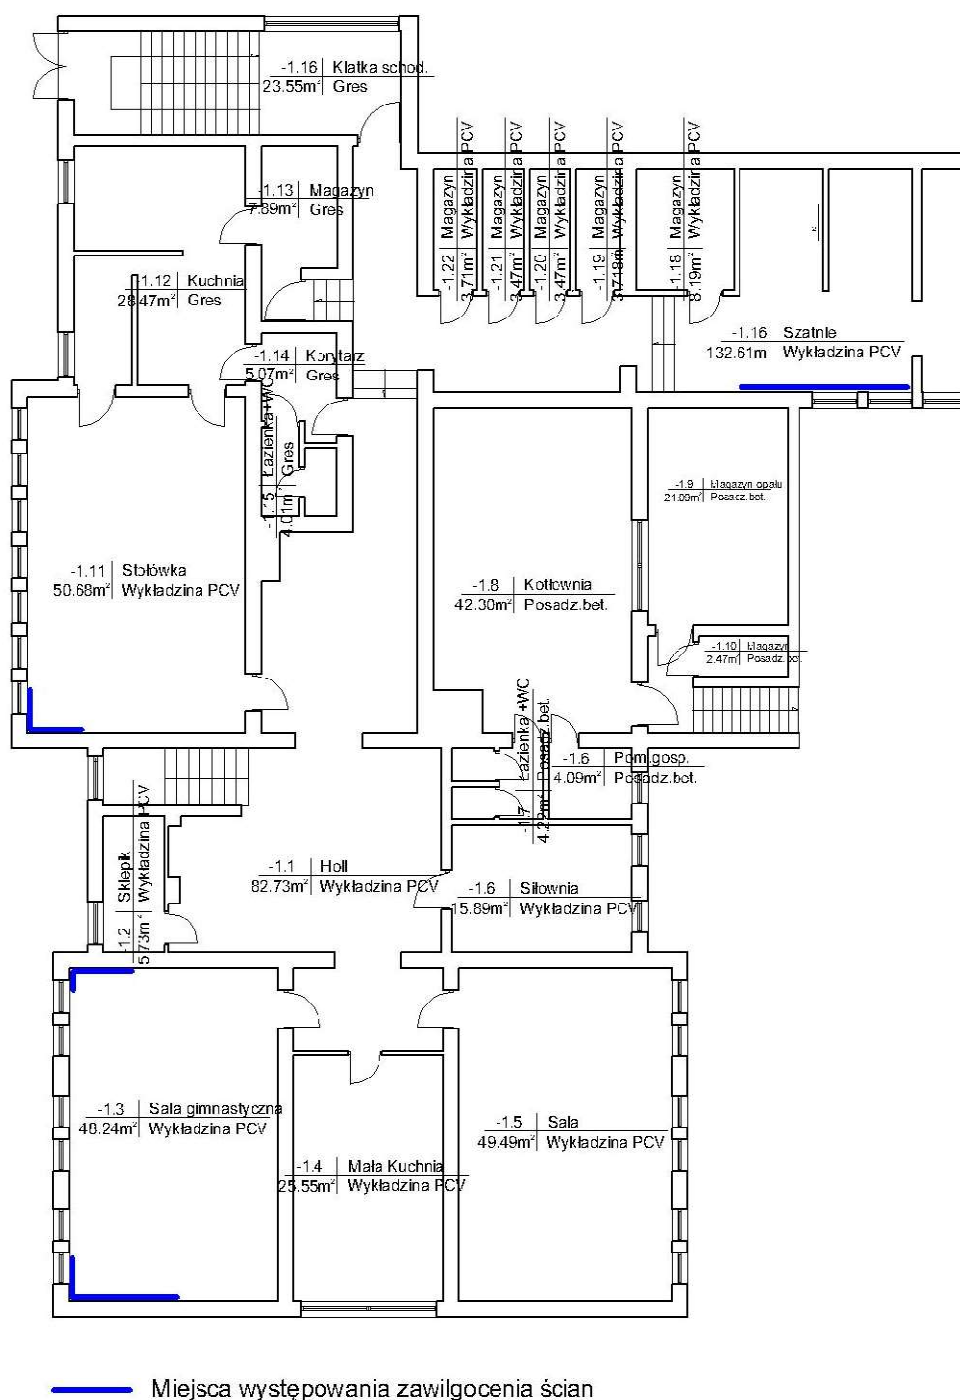
Ściany kondygnacji podziemnej budynku są zasadniczo w dobrym stanie technicznym, za wyjątkiem kilku miejsc występowania zawilgocenia ścian. Miejsca te przedstawiono na rys. nr 3.

Rys. nr 3. Rzut pomieszczeń ze wskazaniem miejsc zawilgocenia ścian kondygnacji podziemnej

Prace należy rozpocząć od skuwania tynków ze ściany na pełnej wysokości pomieszczenia. Zakres tynku do skucia przedstawiono na rys. nr 3.

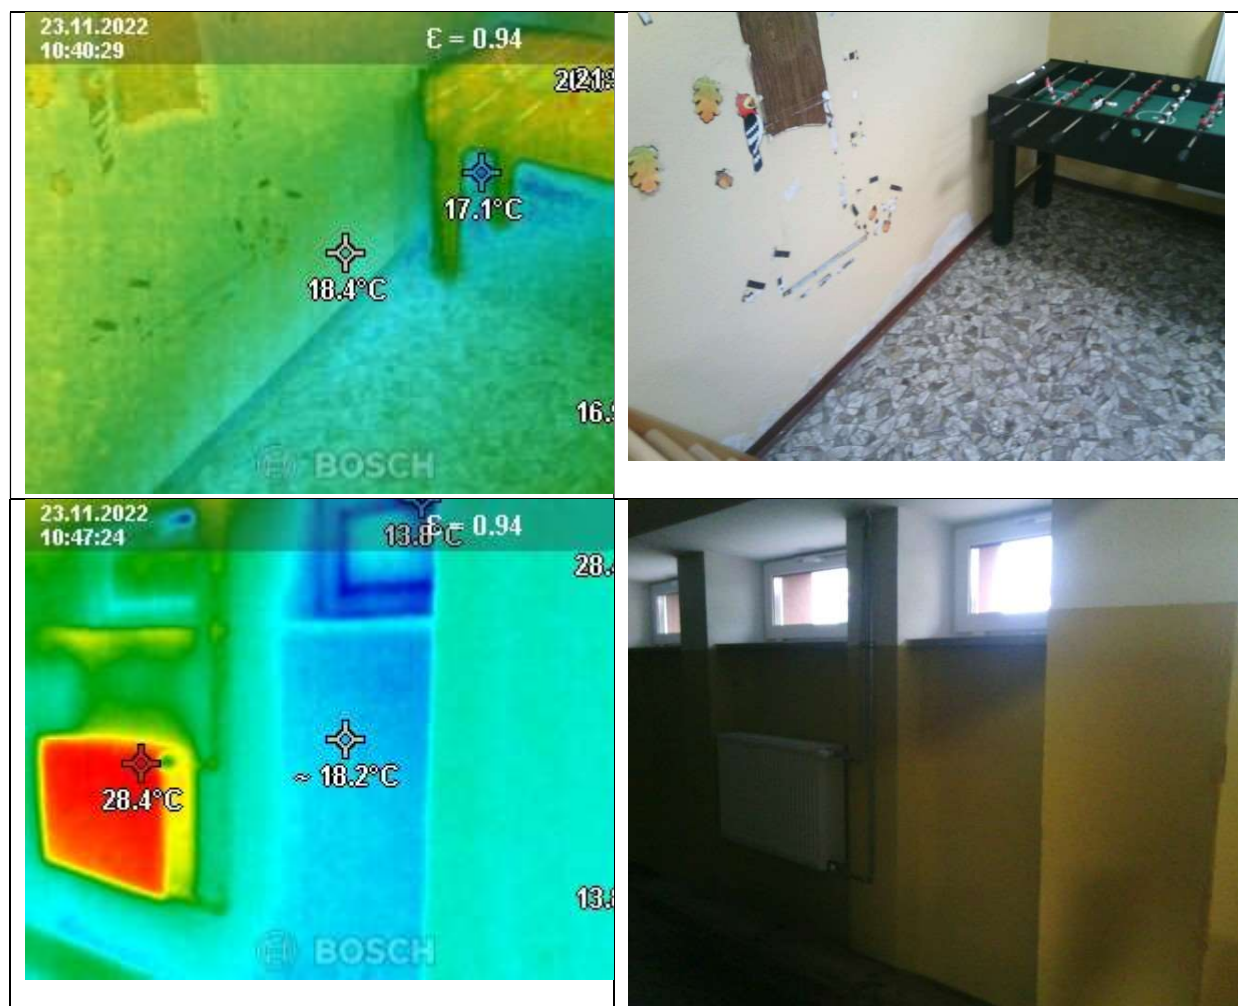
Temperatura ścian zewnętrznych kondygnacji podziemnej (mierzona od wewnątrz) wynosiła od 17,1 °C na wilgotnych ścianach do maksymalnej wartości 20,5 °C. Przy czym na 95% powierzchni ścian temperatura oscylowała w stałych granicach ok. 18-19 °C.

Taka temperatura przegród budowlanych w połączeniu z korzystnymi warunkami ciepłno-wilgotnościowymi występującymi w kondygnacji podziemnej wyklucza możliwość kondensacji pary na przegrodach. Wyjątkiem jest tutaj obszar przy wodomierzu głównym, gdzie z tytułu wyizolowania obudową z płyt g-k temperatura jest istotnie mniejsza (rys. nr 5), zaś przepływ zimnej wody może powodować okresowe skraplanie się pary wodnej na rurach, a w efekcie zwiększenie wilgotności powietrza a tym samym podniesienie się temperatury punktu rosy.

Rys. nr 4. Zdjęcia pomiarów kamerą termowizyjną cz. 1

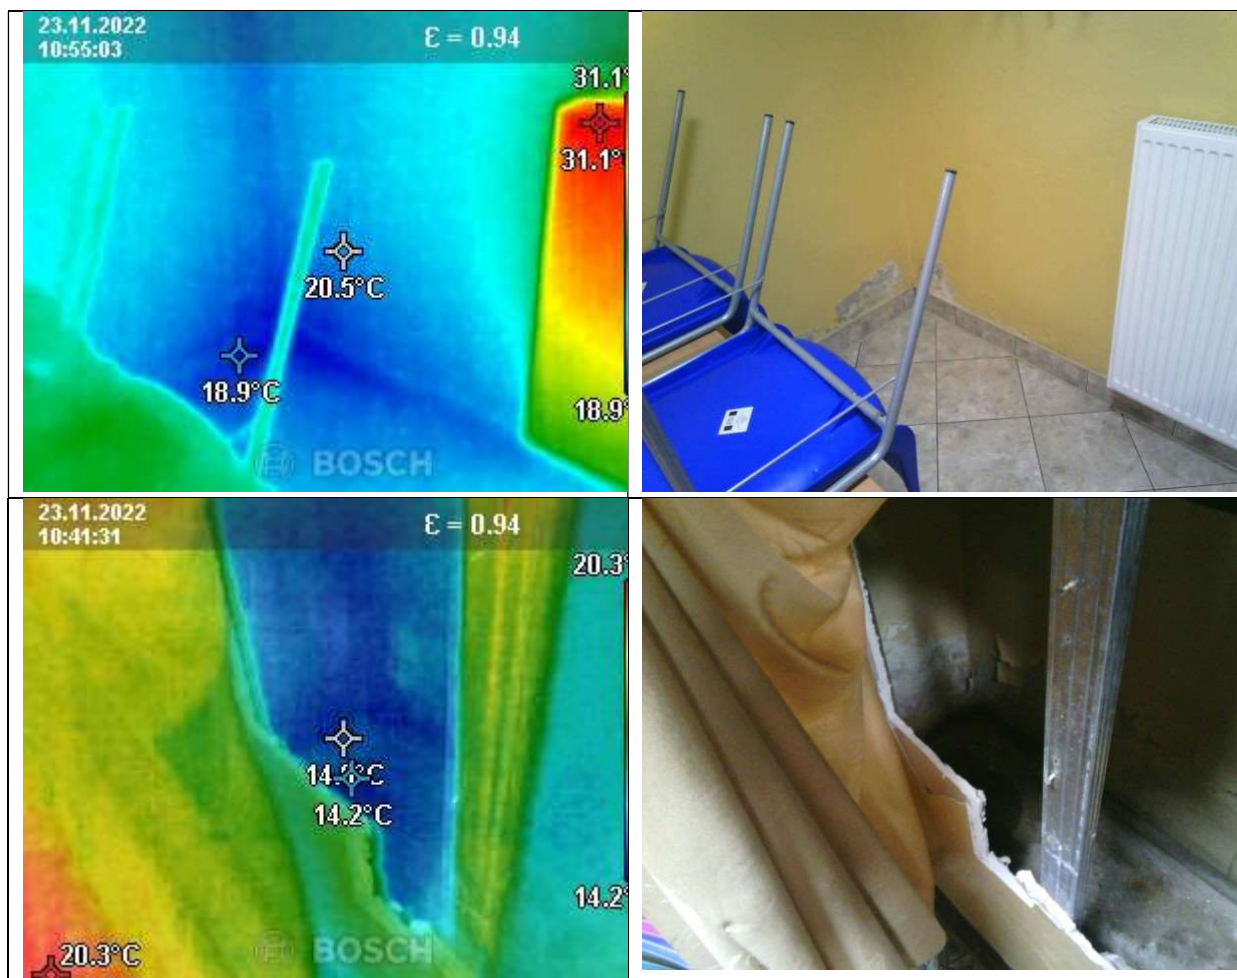
Rys. nr 5. Zdjęcia pomiarów kamerą termowizyjną cz. 2

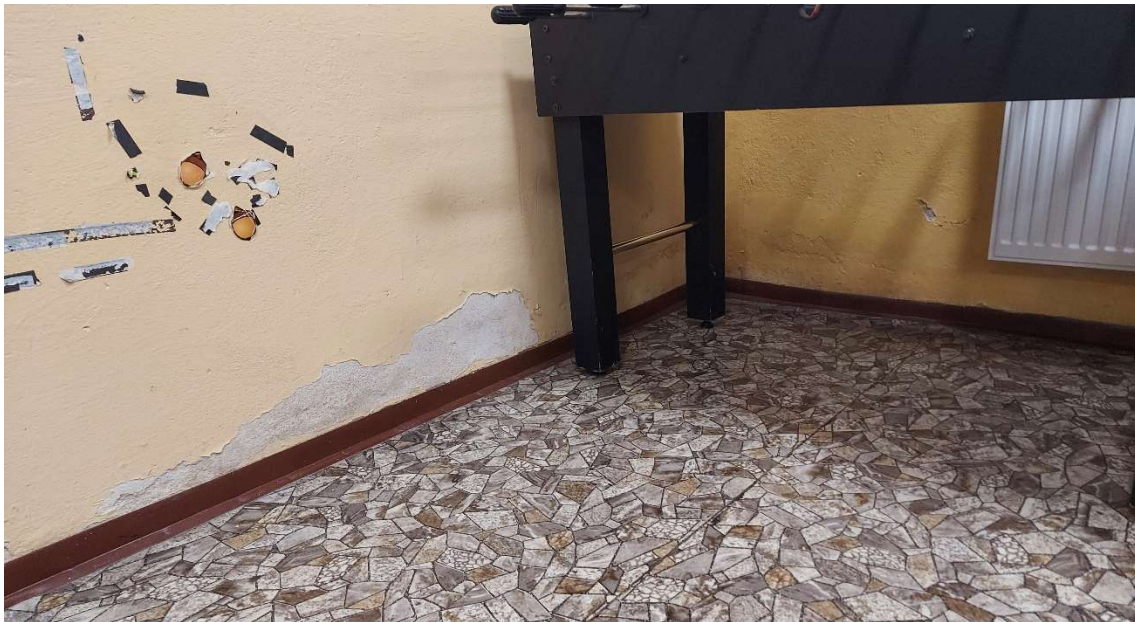
Zawilgocenie ścian sali gimnastycznej w rejonie ściany szczytowej (fot. nr 6) wynika z ukształtowania terenu – schodów terenowych powodujących zwiększony spływ wody opadowej w rejon narożnika tego pomieszczenia. Problem ten został już rozwiązany poprzez prawidłowe odtworzenie izolacji przeciwwilgociowej w okresie prowadzenia prac termomodernizacyjnych w 2016 r. Z wywiadu z użytkownikiem budynku wynika, że przed termomodernizacją zawilgocenie w tym miejscu było znacznie większe, a na ścianach pojawiała się cyklicznie pleśń i grzyb.

Fot. nr 6. Widok ściany szczytowej w pom. sali gimnastycznej

- Zawilgocenie ściany szczytowej w sali gimnastycznej jest niewielkie. Zaleca się zerwanie istniejącej farby olejnej, wyrównanie powierzchni zaprawą cementowo-wapienną oraz pomalowanie paroprzepuszczalną farbą silikatową.

W rejonie zawilgocenia należy zeskrobać istniejącą farbę olejną. Następnie należy wyrównać ścianę gładzią cementowo-polimerową. Na tak przygotowaną powierzchnię należy nałożyć paroprzepuszczalną farbę silikatową. Niedopuszczalne jest ponowne pomalowanie farbą olejną, ze względu na brak przepuszczania przez tą farbę pary wodnej, co uniemożliwi odprowadzanie wilgoci ze ścian.

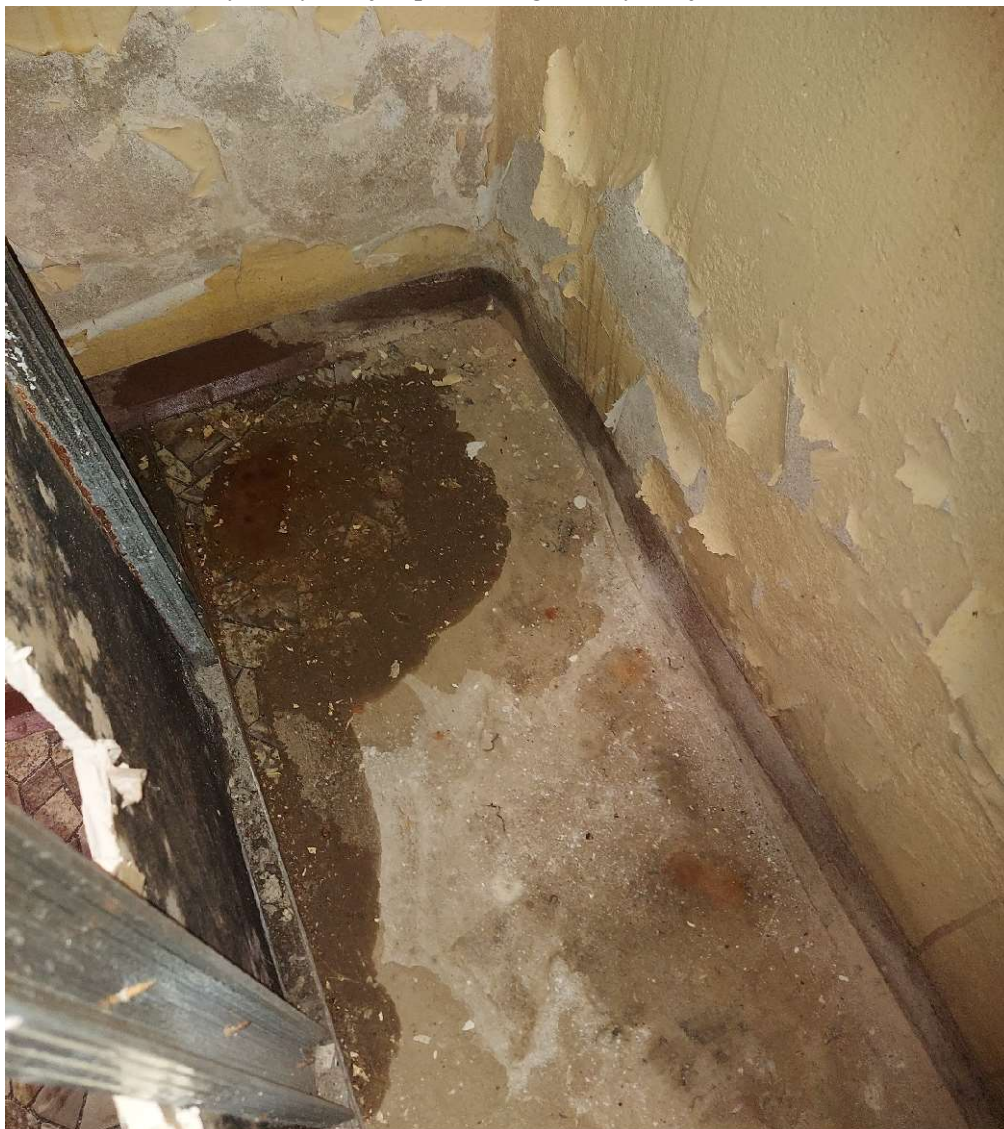
Fot. nr 7. Widok przy wodomierzu głównym w pom. sali gimnastycznej

Zawilgocenie w sali gimnastycznej w rejonie wodomierza głównego (fot. nr 7) wynika ze stwierdzonej nieszczelności przed zaworem głównym. Kolejna wizyta na obiekcie wykazała, że nieszczelność została zlikwidowana przez użytkownika obiektu.

W miejscu wodomierza głównego istniejące ściany oraz posadzkę trzeba wysuszyć przed rozpoczęciem prac remontowych.

Zabudowę g-k przy wodomierzu głównym należy zdemontować. Proponuje się w tym miejscu wykonanie zabudowy drewnianej ażurowej, która podniesie estetykę tej części pomieszczenia, a nie będzie negatywnie wpływać na pogorszenie charakterystyk cieplno-wilgotnościowych przegrody budowlanej w narożniku pomieszczenia. Posadzkę odtworzyć na wzór istniejącej wykładziny w pomieszczeniu sali gimnastycznej.

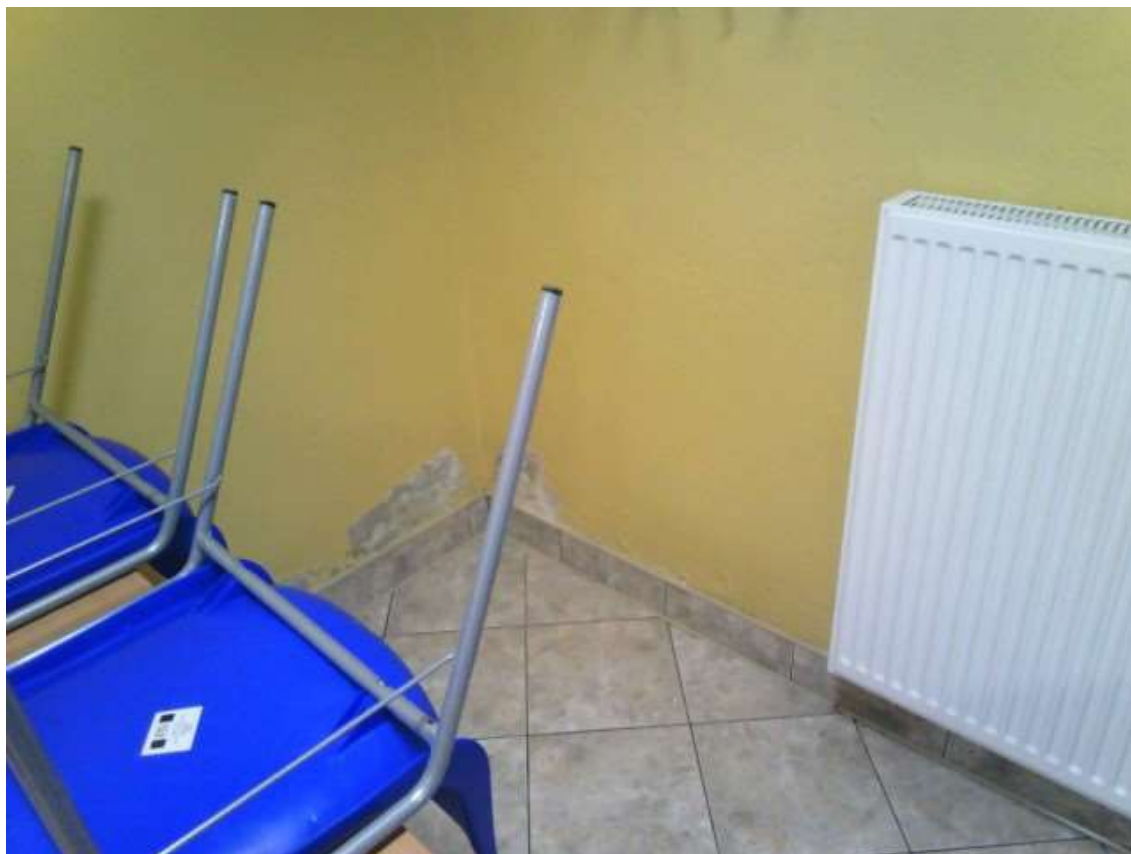
Zawilgocenie w stołówce (fot. nr 8) jest spowodowane zwiększonym napływem wody opadowej wskutek braku włączenia rury spustowej w tym miejscu do instalacji zewnętrznej kanalizacji deszczowej. (fot. nr 9)

Fot. nr 8. Ślady po zawilgoceniu ściany w pom. stołówki

- Zawilgocenie ściany w stołówce jest niewielkie. Zaleca się zerwanie istniejącej farby olejnej, wyrównanie powierzchni zaprawą cementowo-wapienną oraz pomalowanie paroprzepuszczalną farbą silikatową. Prace remontowe należy poprzedzić wpięciem rury spustowej w obręb zawilgoconej ściany do instalacji kanalizacji deszczowej.

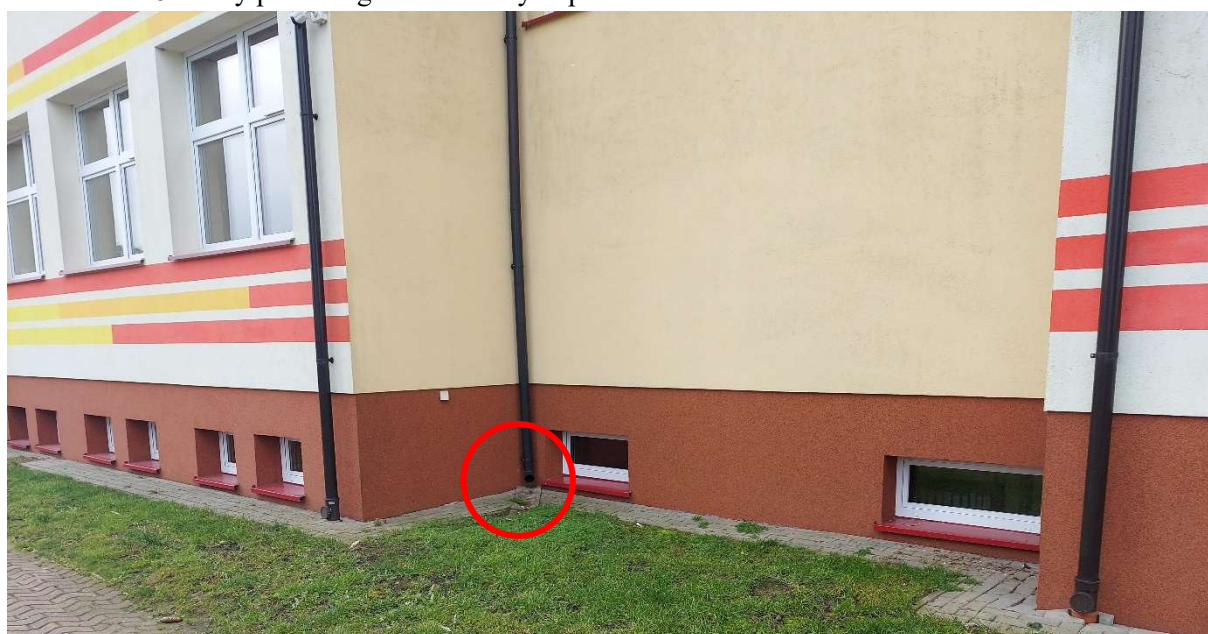
Fot. nr 9. Rura spustowa przy pom. stołówki – niepodłączona do instalacji kanalizacji deszczowej

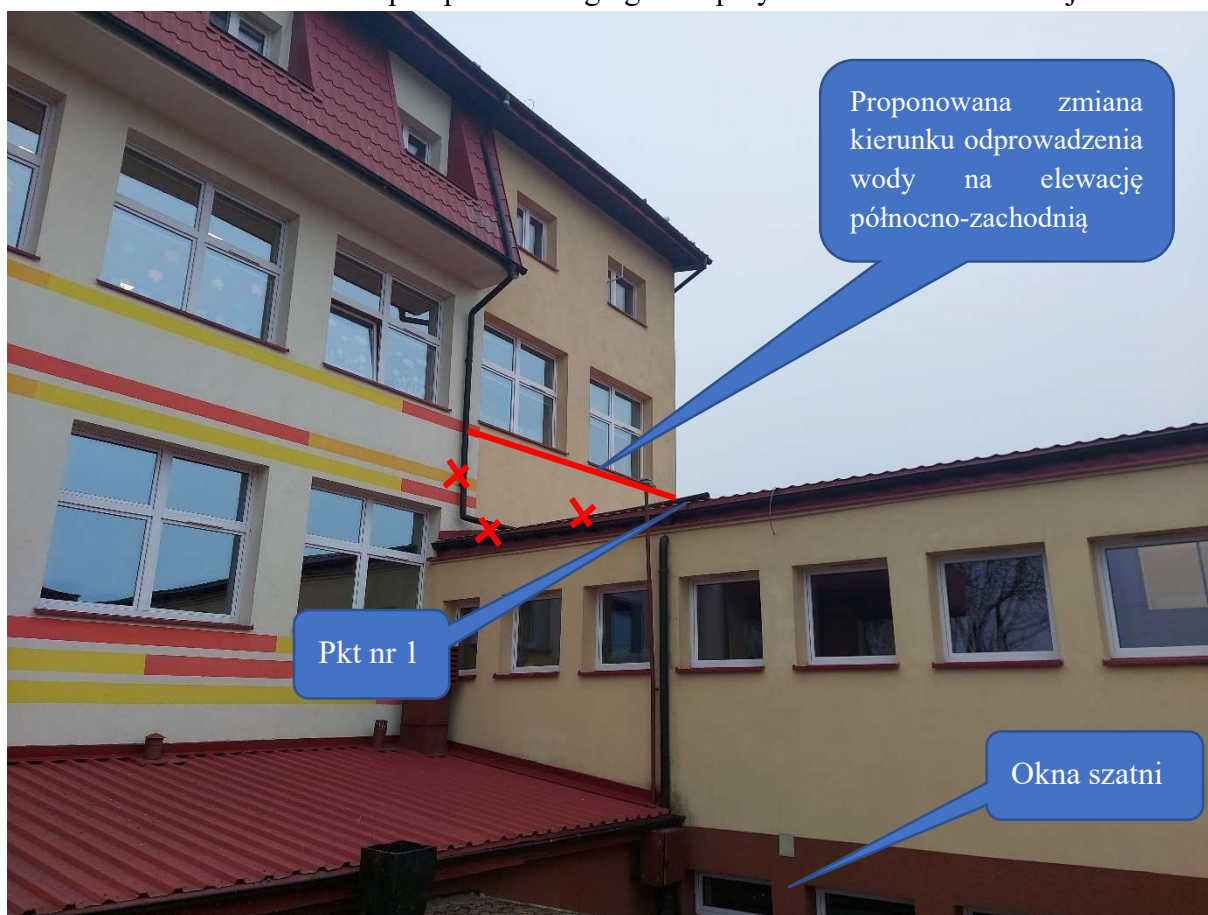
Zawilgocenie ściany pomieszczenia szatni (oraz posadzki w tym pomieszczeniu) wynika z braku odpowiedniego odprowadzenia wód opadowych z dachu budynku (fot. nr 10) oraz z powierzchni dziedzińca (fot. nr 11).

Woda opadowa z fragmentu dachu nad wysoką częścią budynku jest sprowadzona na dach nad częścią niższą, gdzie w poziomie kondygnacji podziemnej znajduje się pom. szatni (pkt. 1 na fot. nr 10). W okresach silnych opadów deszczu, rynna przy części niższej budynku nie ma wystarczającej wydajności do przejęcia punktowego wypływu wody z dachu nad częścią wyższą i przelewa się przez rynnę. Kulminacja wód opadowych zalewa teren przy oknie pomieszczenia szatni i nie ma jak odpłynąć od budynku ze względu na ukształtowanie terenu (niewystarczające spadki oraz schody zewnętrzne – fot. nr 11).

Fot. nr 10. Widok na dach budynku szkoły od strony dziedzińca

- Zawilgocenie ściany w szatni jest duże. Zaleca się w pierwszej kolejności skierować wodę z dachu części wysokiej budynku na elewację północno zachodnią oraz włączyć do instalacji kanalizacji deszczowej oraz wykonać odwodnienie liniowe terenu przy ścianie

- Zmienić sposób odprowadzenia wody z dachu części wyższej – skierować jedną rurę spustową na elewację północno – zachodnią jak na fot. nr 10.
- Włączyć rurę spustową do nowoprojektowanego odcinka kanalizacji deszczowej (zgodnie z rys. 8). Ponadto włączyć znajdujące się w pobliżu rury spustowe do projektowanego odcinka kanalizacji (fot. nr 15). Na rurach spustowych zastosować czyszczaki.
- Wykonać odwodnienie liniowe z polimerobetonu z kratką żeliwną o długości 7 m w odległości ok. 0,5 m od ściany pom. szatni, wraz z wyprofilowaniem spadków

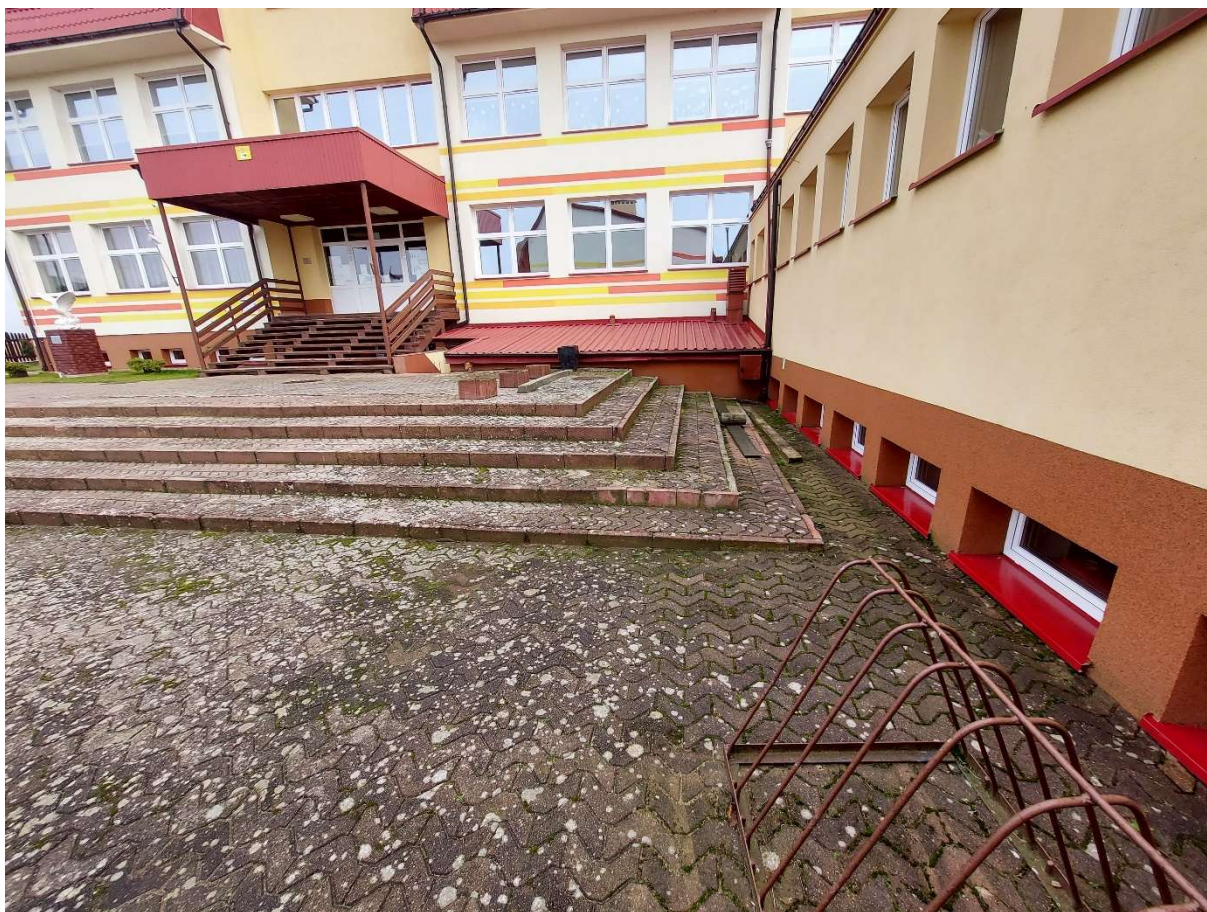
Jednocześnie ukształtowanie terenu powoduje, że wody opadowe spływają ze schodów terenowych w rejon pomieszczenia szatni. Zaś częściowa przepuszczalność nawierzchni z kostki brukowej wpływa na magazynowanie wód opadowych w warstwach podbudowy nawierzchni oraz w warstwie przepuszczalnego gruntu przy ścianie fundamentowej.

Fot. nr 11. Widok na dziedziniec szkoły

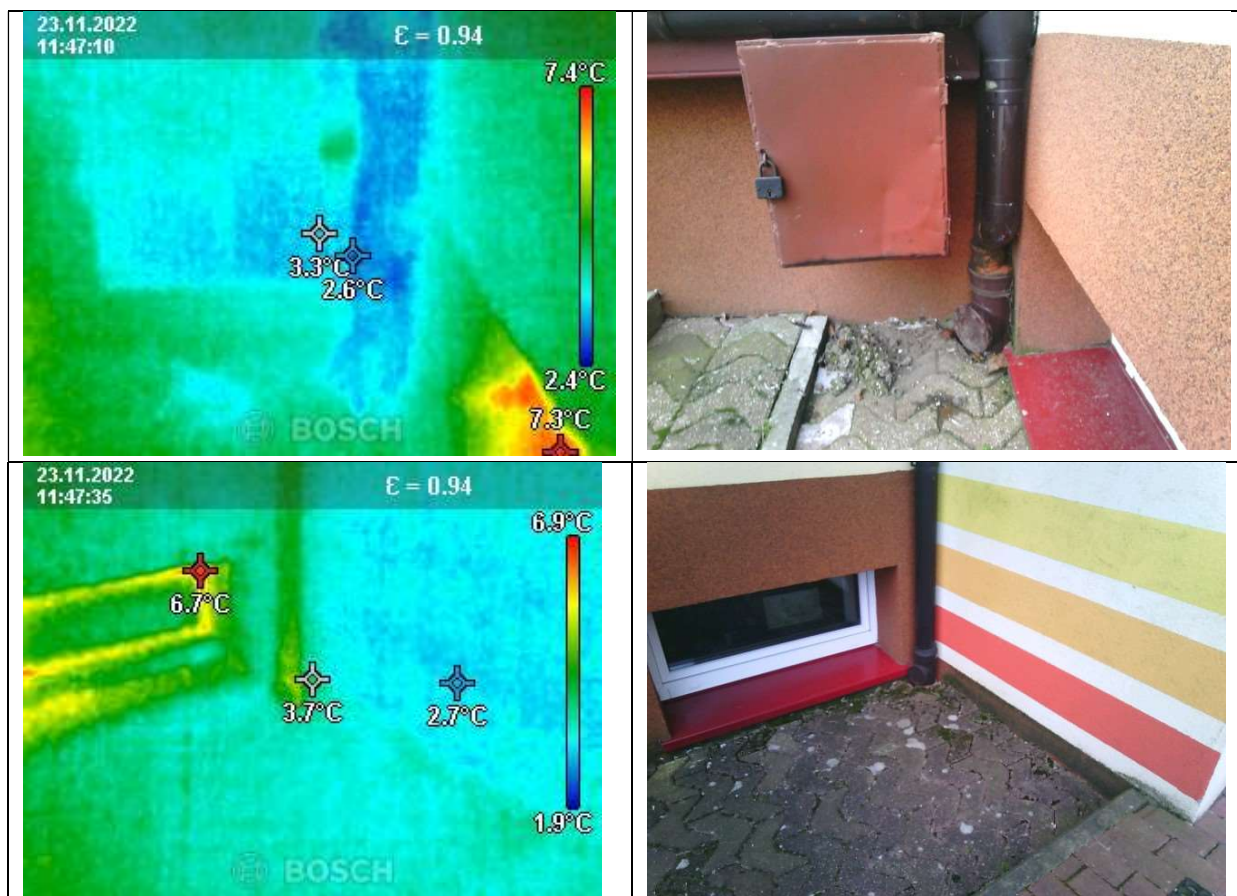
Pomiary termowizyjne od zewnątrz budynku wykazały różnice w temperaturze rur spustowych. Rury spustowe stanowią wentylację dla powietrza przepływającego przez doziemną instalację kanalizacji deszczowej. Powietrze to w dniu badania było cieplejsze niż temperatura otoczenia, stąd rury spustowe, zwłaszcza w dolnej części wyróżniały się wyższą temperaturą. Na rys. nr 6 przedstawiono wyniki badań. Na części rur spustowych nie widać różnicy temperatur względem otoczenia, co stanowiło punkt zaczepienia do dalszej oceny technicznej instalacji kanalizacji deszczowej.

Rys. nr 6. Wyniki badania kamerą termowizyjną rur spustowych

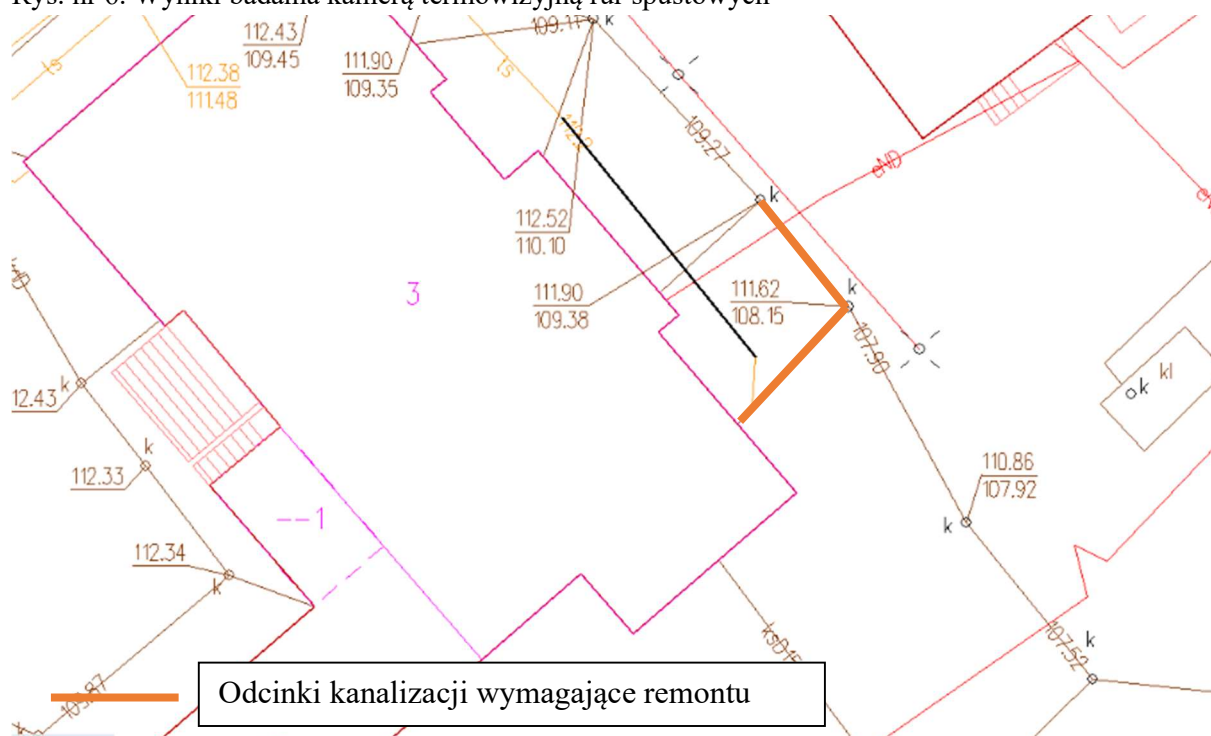
Rewizja studni kanalizacyjnych uwidoczniła brak ciągłości odcinka kanalizacji deszczowej od rury spustowej przy kuchni do studni (fot. nr 12) oraz zapadnięcie rury na odcinku pomiędzy dwoma studniami (fot. nr 13). Odcinki te zaznaczono na rys. nr 7.

Rys. nr 7. Odcinki kanalizacji deszczowej – do naprawy

- Instalacja doziemnej kanalizacji deszczowej wymaga wymian na odcinkach wskazanych na rys. 7. Zaleca się wykonanie kompleksowego badania drożności oraz prawidłowości spadków instalacji kanalizacji deszczowej. Zaleca się ponadto oczyszczenie rynien z liści, pozostałości organicznych, ptasich odpadów, sprawdzenie drożności wpustów rynnowych i czyszczaków rur spustowych.

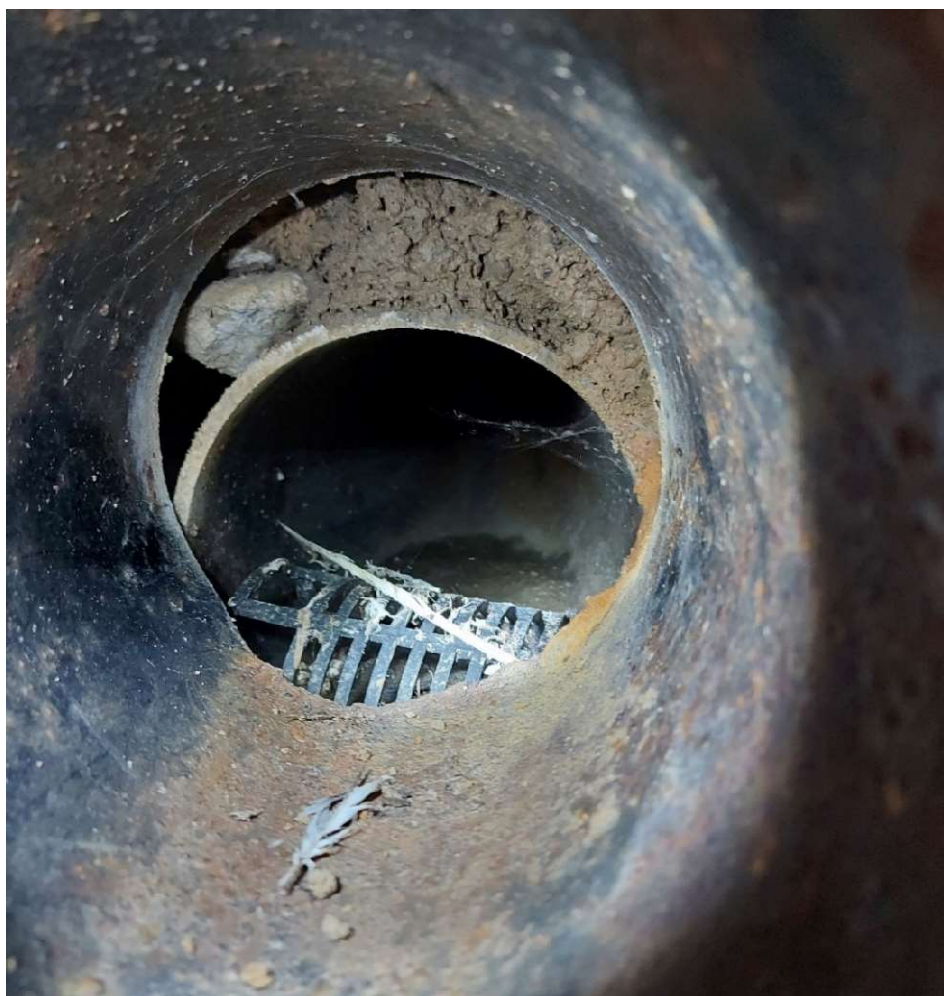
Fot. nr 12. Widok uszkodzonej instalacji kanalizacji deszczowej
