## EKSPERTYZA TECHNICZNA

dotycząca stanu technicznego części budynku Szkoły Podstawowej  
im. Orła Białego w Białotarsku wraz z oszacowaniem kosztów  
usunięcia nieprawidłowości

Gostynin, 21.02.2023 r.

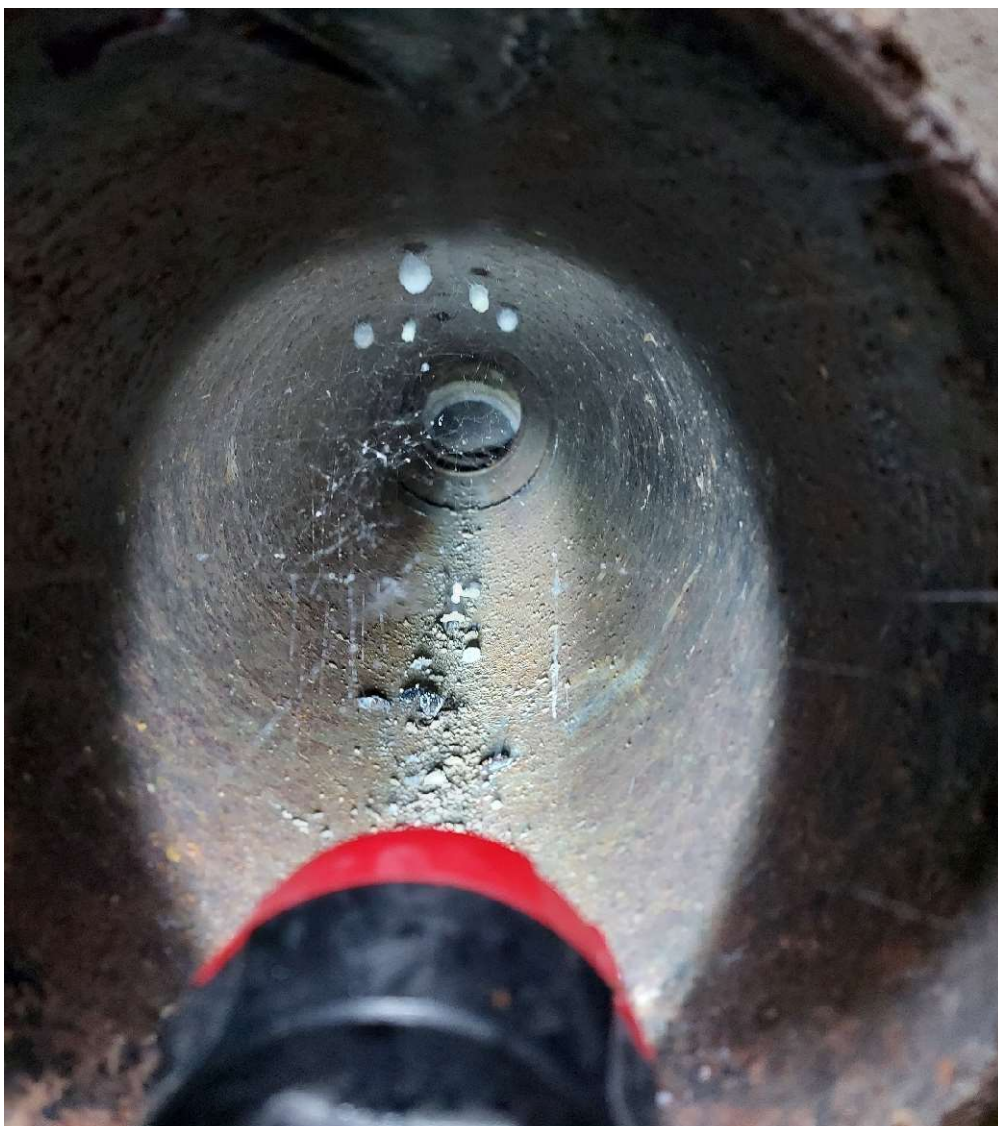
Rewizja studni kanalizacyjnych uwidoczniła brak ciągłości odcinka kanalizacji deszczowej od rury spustowej przy kuchni do studni (fot. nr 12) oraz zapadnięcie rury na odcinku pomiędzy dwoma studniami (fot. nr 13). Odcinki te zaznaczono na rys. nr 7.

Fot. nr 13. Widok zapadniętej instalacji kanalizacji deszczowej

- Instalacja doziemnej kanalizacji deszczowej wymaga wymian na odcinkach wskazanych na rys. 7. Zaleca się wykonanie kompleksowego badania drożności oraz prawidłowości spadków instalacji kanalizacji deszczowej. Zaleca się ponadto oczyszczenie rynien z liści, pozostałości organicznych, ptasich odpadów, sprawdzenie drożności wpustów rynnowych i czyszczaków rur spustowych.

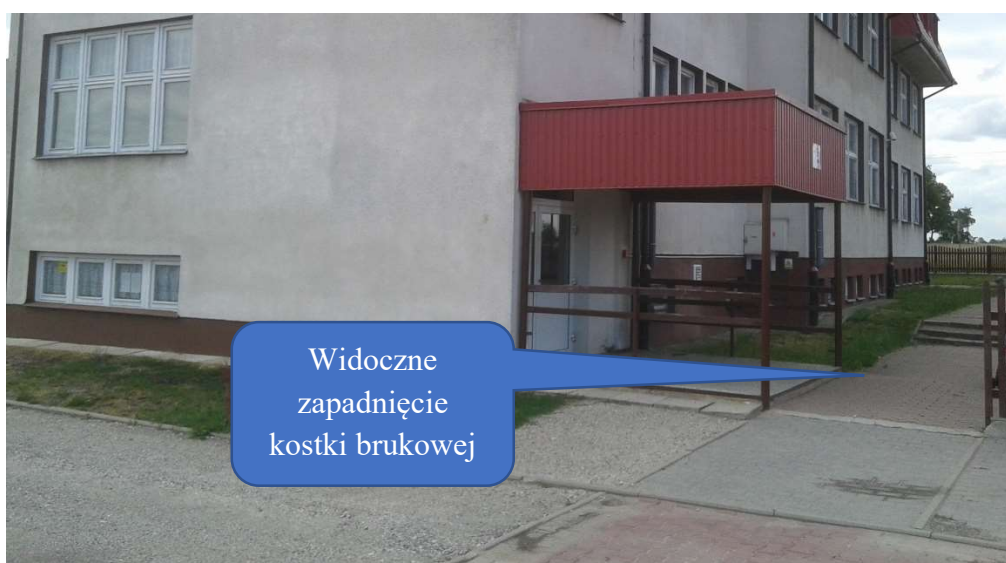
Wskazany na fot nr 12 brak ciągłości rury jest efektem zapadnięcia się terenu w pobliżu kuchni (fot. nr 2). Usterka nie jest nowa, o czym świadczy zapadnięcie terenu bezpośrednio nad uszkodzoną rurą w 2015 roku (fot. nr 14).

Widoczne  
zapadnięcie  
kostki brukowej

Fot. nr 14. Zapadnięcie kostki brukowej – zdjęcie z 27 lipca 2015 r.
