## EKSPERTYZA TECHNICZNA

dotycząca stanu technicznego części budynku Szkoły Podstawowej  
im. Orła Białego w Białotarsku wraz z oszacowaniem kosztów  
usunięcia nieprawidłowości

Gostynin, 21.02.2023 r.

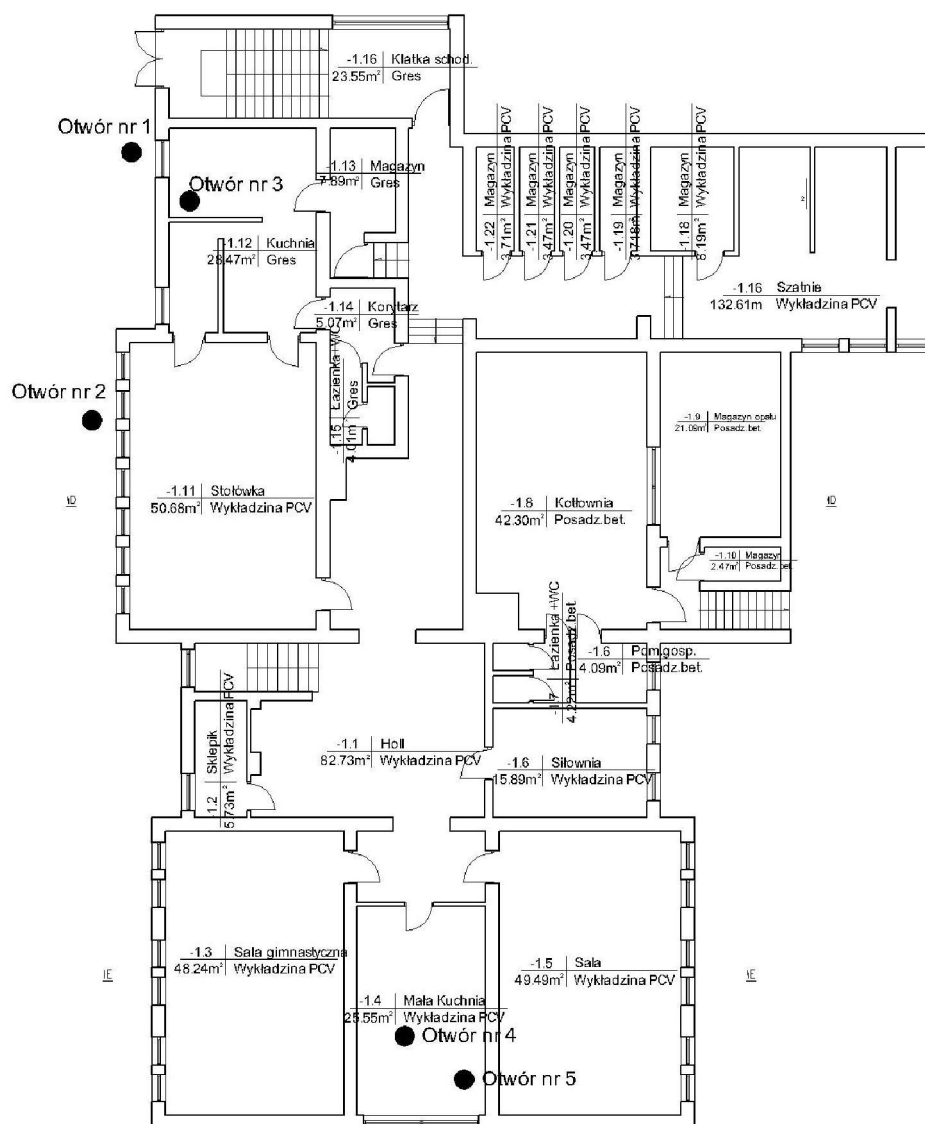
Rys. nr 1. Lokalizacja otworów badawczych

W celu rozpoznania warunków gruntowo – wodnych wykonano 2 odwierty geotechniczne na zewnątrz budynku do głębokości 3,0 m (w pobliżu miejsca wycieku wody oraz w miejscu referencyjnym), 3 odwierty do głębokości 2,0 m wewnątrz budynku (w pobliżu miejsca wycieku wody oraz w miejscach referencyjnych). Usytuowanie punktów badawczych przedstawiono na rys. nr 1.

Wyniki badań geologicznych nie wskazują by doszło do rozluźnienia lub istotnego zwiększenia wilgotności gruntu w poziomie posadowienia budynku. Brak jest jakichkolwiek postępujących dużych pęknięć budynku świadczących o osiadaniu podłoża gruntowego. Przyczyną zapadnięcia się terenu w pobliżu miejsca wycieku jest niezwiązane z wyciekami z instalacji wody uszkodzenie zewnętrznej instalacji kanalizacji deszczowej, co wykazano w dalszej części ekspertyzy.

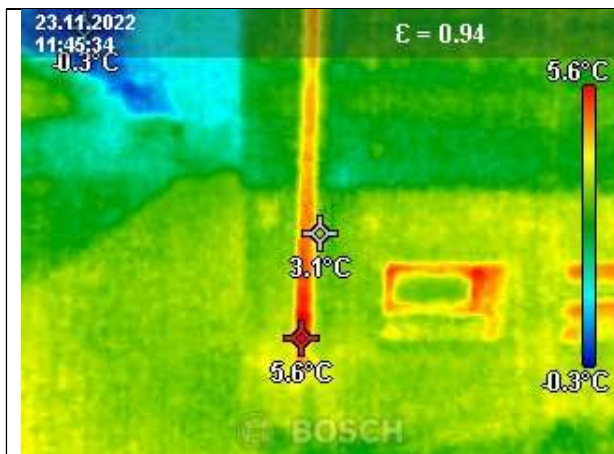
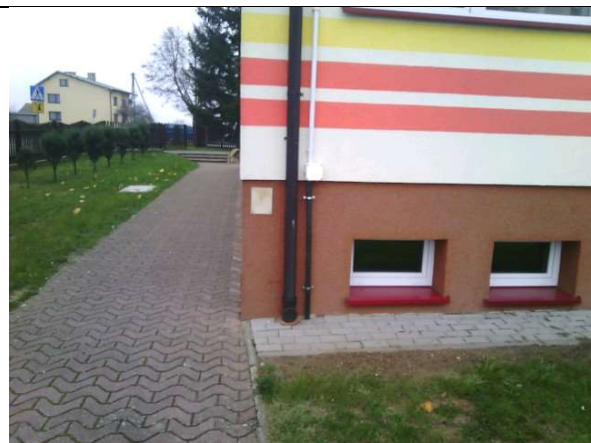
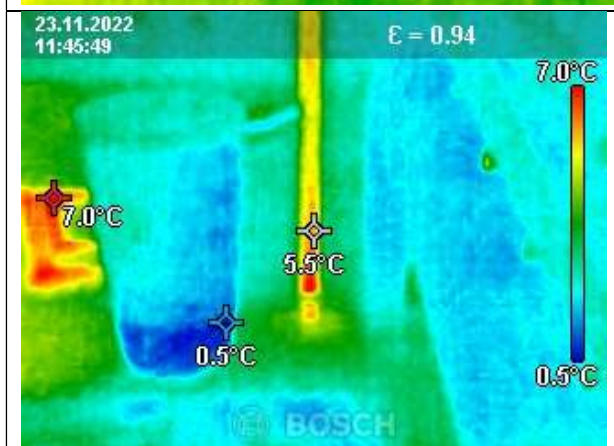
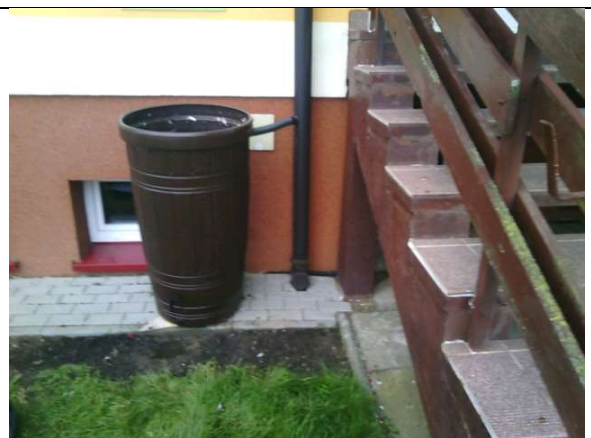
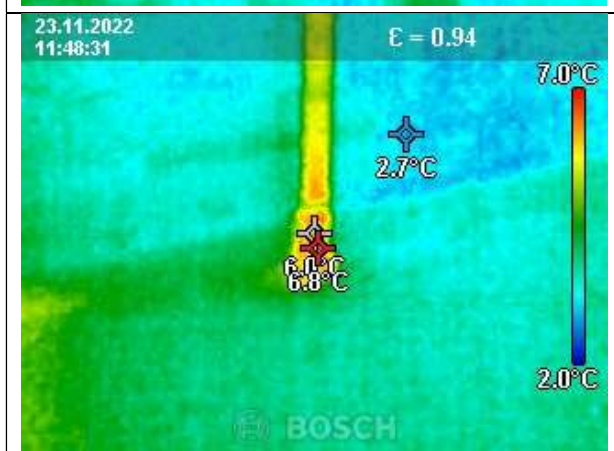
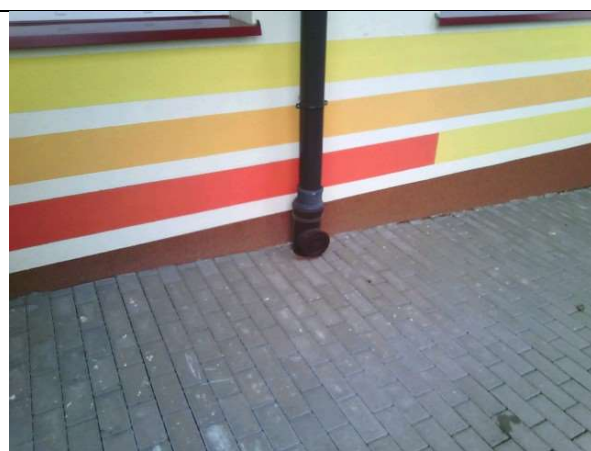
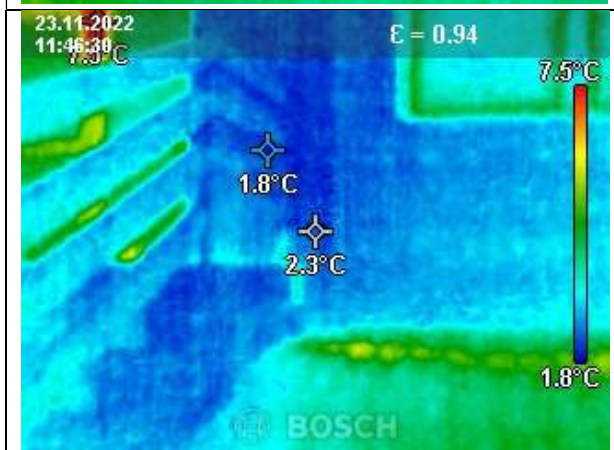
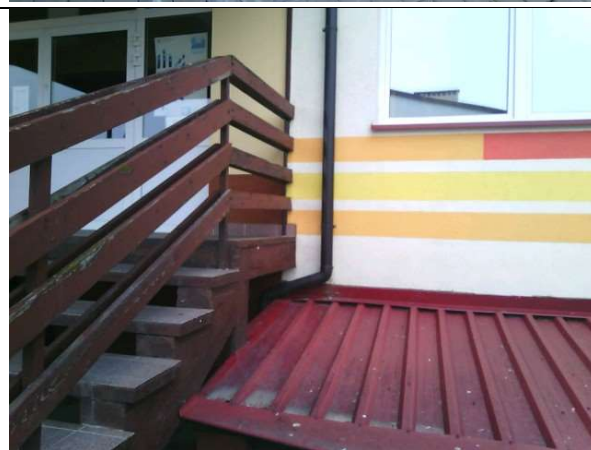
Rys. nr 6. Wyniki badania kamerą termowizyjną rur spustowych

Pomiary termowizyjne od zewnątrz budynku wykazały różnice w temperaturze rur spustowych. Rury spustowe stanowią wentylację dla powietrza przepływającego przez doziemną instalację kanalizacji deszczowej. Powietrze to w dniu badania było cieplejsze niż temperatura otoczenia, stąd rury spustowe, zwłaszcza w dolnej części wyróżniały się wyższą temperaturą. Na rys. nr 6 przedstawiono wyniki badań. Na części rur spustowych nie widać różnicy temperatur względem otoczenia, co stanowiło punkt zaczepienia do dalszej oceny technicznej instalacji kanalizacji deszczowej.

- Instalacja doziemnej kanalizacji deszczowej wymaga wymian na odcinkach wskazanych na rys. 7. Zaleca się wykonanie kompleksowego badania drożności oraz prawidłowości spadków instalacji kanalizacji deszczowej. Zaleca się ponadto oczyszczenie rynien z liści, pozostałości organicznych, ptasich odpadów, sprawdzenie drożności wpustów rynnowych i czyszczaków rur spustowych.
